Lunette Admiral

Rénovation d'une lunette Admiral 80/1200

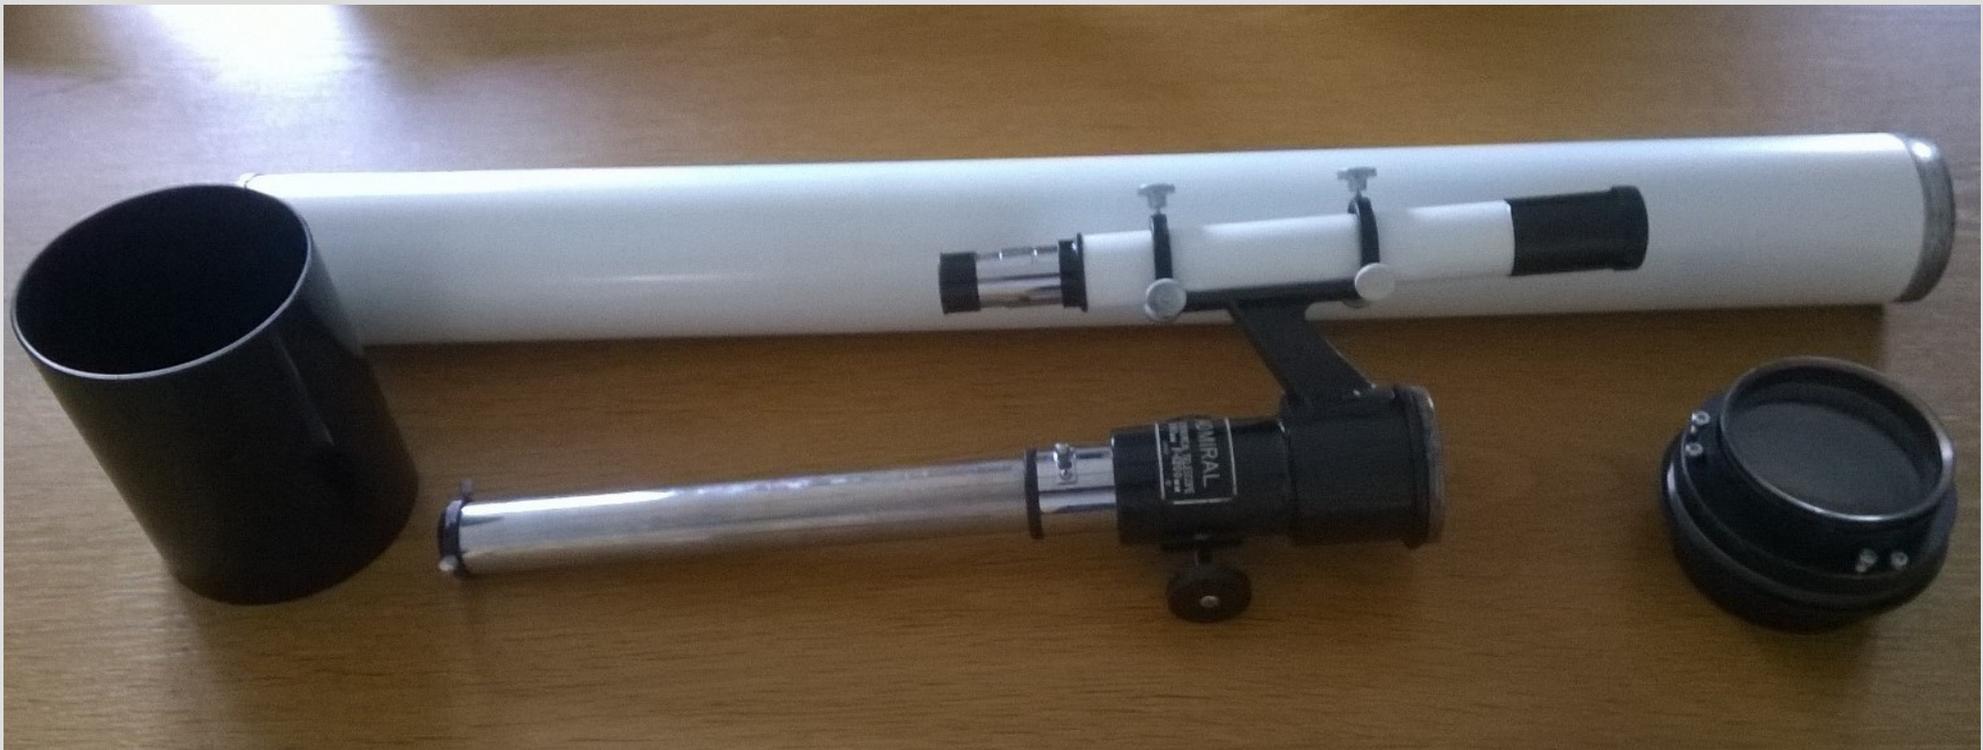
Patrick m'a ramené cette lunette lors de notre mission astro dans le Vercors. L'état général de la lunette était dégradé :

- Le tube était fortement marqué avec d'innombrables éclats de peinture et l'aluminium était entamé par endroit. Des traces de crépis (!) étaient présentes sur le tube. Des araignées avaient élu domicile à l'intérieur.
- Le porte oculaire avait perdu 2 de ses 3 vis de fixations et tenait avec du scotch Chatterton. L'axe de la molette de mise au point était tordu. Le tube coulissant avait du jeu et une vis de serrage au bout du tube allonge avait disparu. Là aussi, la peinture avait beaucoup souffert.

- La cellule n'avait plus que 4 vis de collimation dont une était tordue sur les 6. Les lentilles avaient une épaisse couche de poussière mais étaient intactes.
- Le pare buée n'était plus cylindrique et la peinture était là aussi marquée.

Vu les dégâts et les pièces manquantes, une restauration à l'état d'origine aurait été très compliquée. C'est pourquoi, j'ai opté pour une rénovation afin de la rendre fonctionnelle.

La plus grosse difficulté a été le démontage de la cellule sur le tube. La cellule est vissée sur le tube fileté. Impossible de la désolidariser !

Mais en utilisant 2 clés à sangles en caoutchouc, j'ai enfin pu désolidariser les différents éléments

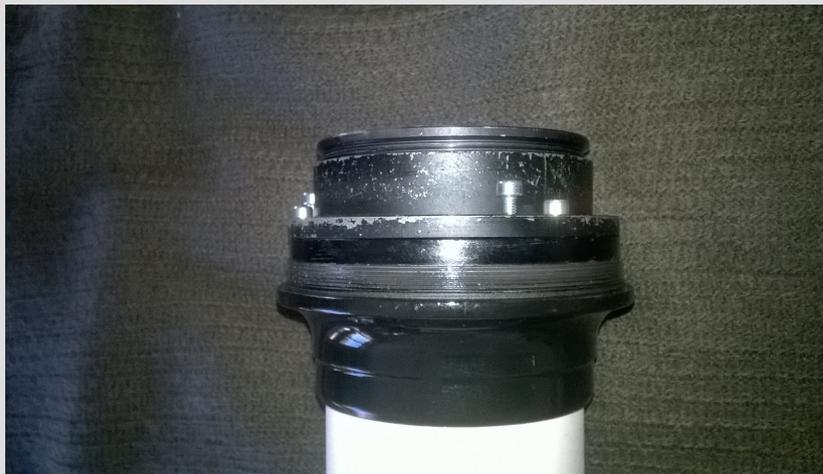
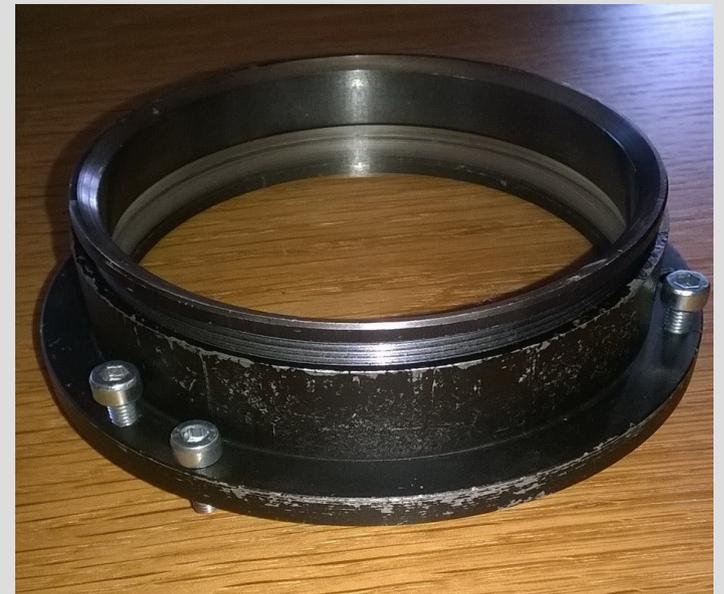
La cellule est constituée d'un cylindre fileté où sont placées les 2 lentilles séparées par un anneau en plastique. Une bague filetée vient emprisonner les 2 lentilles dans leur logement. La connexion avec l'autre partie se fait grâce à 3 vis poussantes. La collimation de la cellule est assurée avec ces 3 vis poussantes et 3 autres vis tirantes. La cellule :

- Nettoyage des lentilles à l'eau chaude savonneuse avec un chiffon doux et nettoyage au Purosol. Malgré ce traitement, il restait des traces blanchâtres. Après un examen soigneux, ces traces se trouvaient entre les 2 lentilles. J'ai donc dû démonter le doublet. Cette opération nécessite certaines précautions car les lentilles sont appairées. Il faut donc repérer au préalable leurs positionnements respectifs pour pouvoir les ré-assembler à l'identique J'ai utilisé 2 rectangles de post it que j'ai superposés. J'ai démonté le doublet et je l'ai nettoyé à l'eau chaude savonneuse, rincé à l'eau déminéralisée et séché avec un chiffon pour optique. Les traces ont disparu.

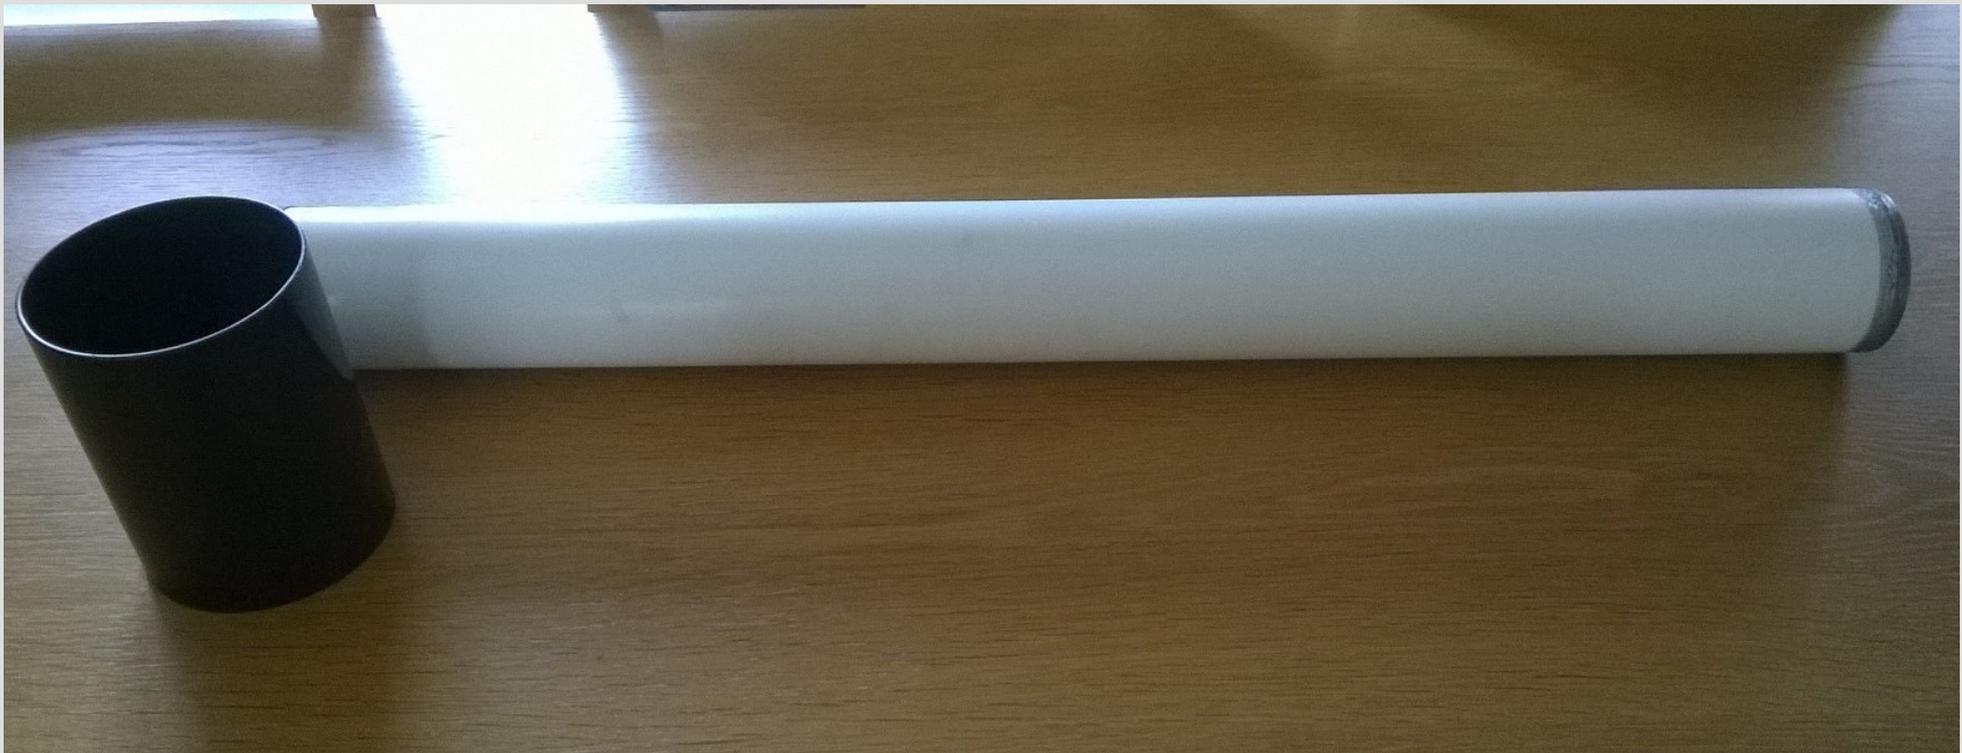
Le tube avait bien souffert. Certains se contentent de donner un coup de propre mais la peinture était vraiment trop dégradée pour avoir un rendu correct. J'ai décidé de le repeindre complètement.

- Nettoyage de l'intérieur du tube et remise en peinture noir mat.
- Pose de mastic sur les différentes éraflures et ponçage du tube.
- Pose de plusieurs couches de peinture blanche en ayant pris soin de masquer le filetage.

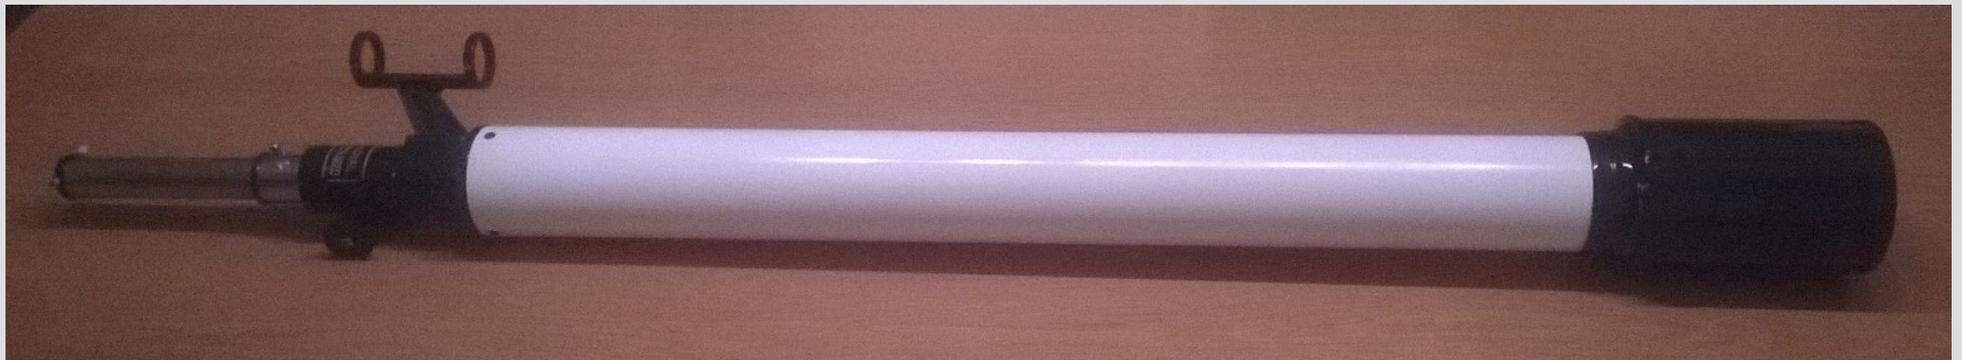
Le pare buée était peu marqué mais avait pris une forme ovale, sans doute suite à une chute. Les travaux :

- Avec une pince multi-prise et en utilisant des chiffons pour ne pas marquer l'alu, j'ai pu redonner une forme ronde au pare-buée.
- Remise en peinture noir mat de l'intérieur du tube.
- Ponçage du tube et pose de plusieurs couches de peinture noir brillant.

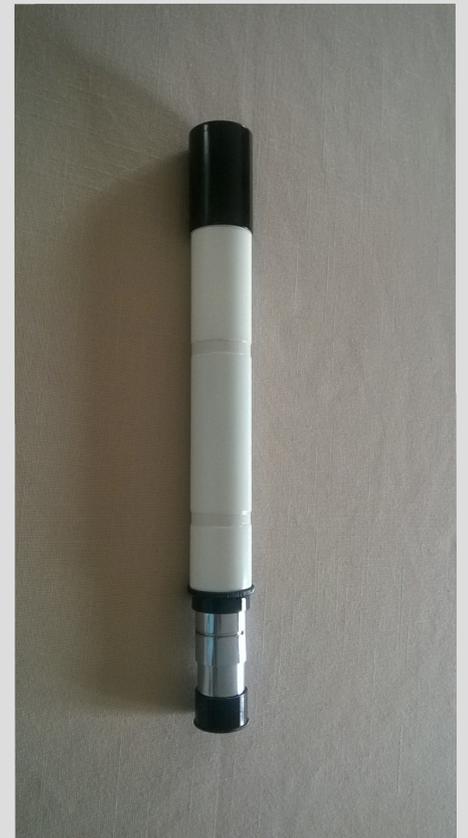
Le chercheur est un 6X30, J'ai retrouvé les morceaux du chercheur dans les cartons du club.

Le tube était très marqué et la peinture avait disparu à bien des endroits.

Le pare-buée ne tenait plus sur le tube, le filetage était usé.

J'ai appliqué les mêmes techniques que pour la lunette et j'ai racheté 6 vis moletées pour le fixer sur son support.

La mise au point se fait par coulissement de l'oculaire réticulé dans le PO. La qualité optique est très convenable.

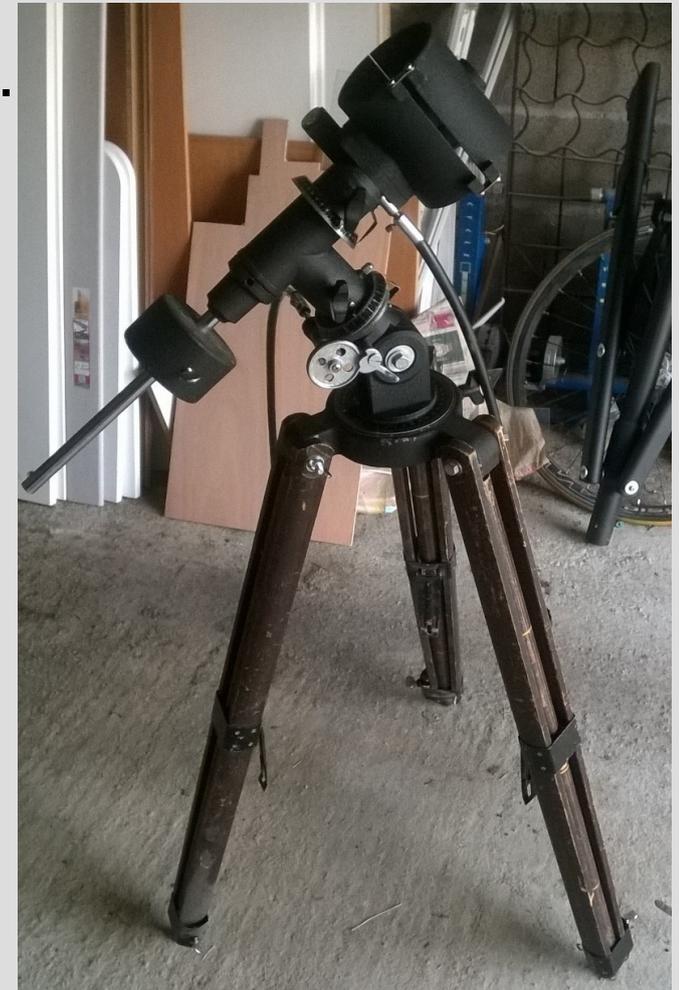
Mais, la monture d'origine n'avait jamais quitté le club. Elle attendait en pièces détachées au fond d'une armoire. Par contre, elle avait subi les affres du temps.

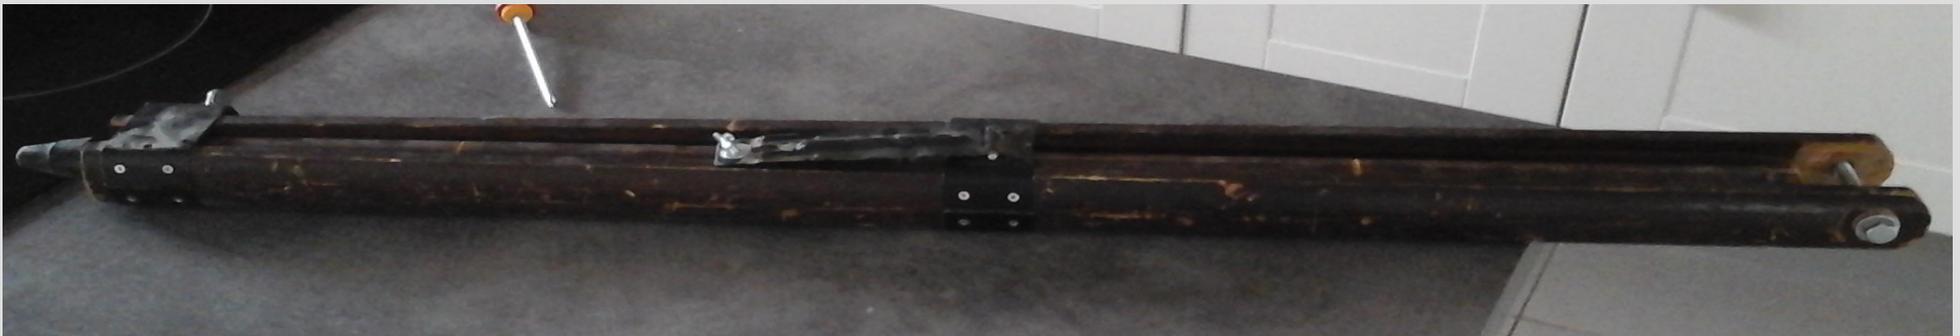
- Le trépied en bois était très marqué. Des traces d'impact étaient visibles sur le bois. La peinture des pièces métalliques était dégradée et les supports du plateau étaient pliés. 2 des 3 pieds en caoutchouc avaient disparu et le troisième s'effritait. Le plateau porte oculaire avait perdu ses vis de fixation et la peinture était dégradée.

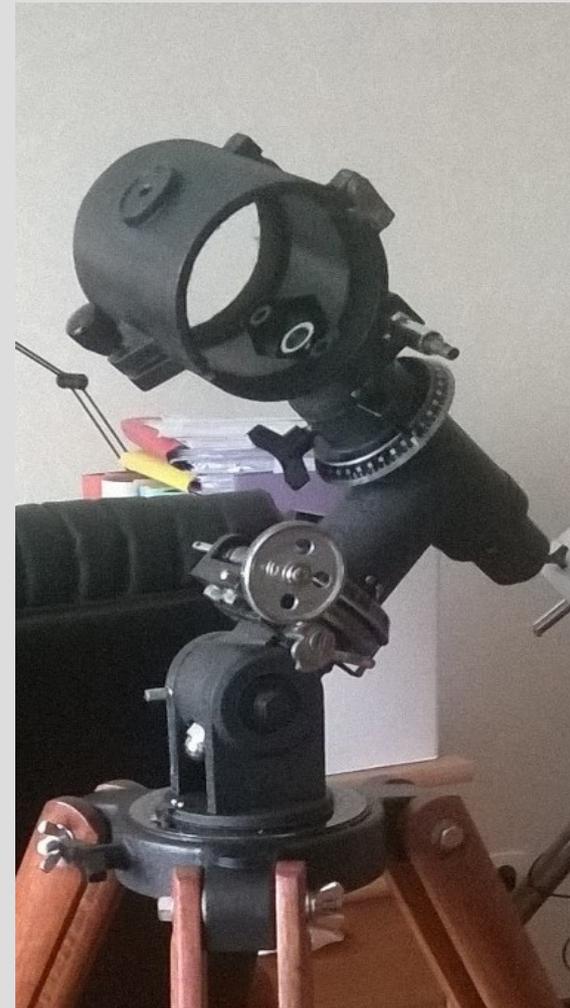
La monture en l'état était inutilisable. Le réglage de l'axe d'ascension droite ne tenait plus et basculait sous le poids de la lunette et du contre-poids.

- Le filetage permettant de serrer l'angle de l'axe d'ascension droite était arraché. La monture ne pouvait être réglée à 49° de latitude.
- Un jeu important était présent sur l'axe de déclinaison. Un joint en plastique compensant ce jeu avait été écrasé.
- La peinture des pièces métalliques était éraflée.
- Une graisse pâteuse et collante enduisait les parties internes et différentes visseries avaient disparu (rondelle et vis de blocage de la tige du contre-poids, etc).

La monture est de nouveau complètement fonctionnelle. Cependant, elle ne brille pas par sa stabilité. En effet, elle dispose de flexibles de commande qui ont la particularité d'être très flexibles. Lorsque vous lâchez un des flexibles, la lunette va continuer à se balancer au même rythme que ce dernier.

Un autre point étonnant est le système de vis sans fin sur l'axe de déclinaison qui oblige l'utilisateur à remonter le système lorsqu'il arrive en butée.

- Démontage complet de tous les éléments et dégraissage.
- Ponçage et remise en peinture noir satiné des éléments métalliques abîmés
- Remplacement du joint en plastique écrasé par un joint en caoutchouc de plomberie ce qui a permis d'éliminer le jeu dans l'axe.
- Remontage de l'ensemble avec la nouvelle visserie et une nouvelle graisse.
- Taraudage à un diamètre supérieur de l'axe d'ascension droite et rajout d'une vis de blocage.
